Vespa PX200 Tankanzeige reparieren

Howto um die Tankanzeige einer Vespa PX200 zu reparieren

Vespa: PX200E Lusso

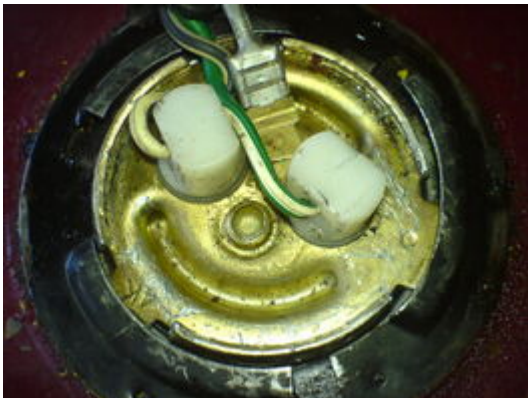
Hinter dem Tankdeckel unterm Sitz befindet sich dieser Tankgeber, versteckt unter einer Plastikhaube, die man einfach z.B. mit einem Schraubenzieher anhebt.

Das schaut dann in etwa so aus:

Um an den Tankgeber und die Kabelverbindungen zum testen zu kommen, muss man den inneren Teil gegen den Uhrzeigersinn drehend öffnen. Dazu ist der hochstehende Rand darauf gedacht.

Falls man kein passendes Werkzeug zum packen und aufdrehen hat, kann man das auch gut mit einer Rohrzange machen (eine dieser Nasen greifen und drehen), evtl auch mit Hammer und Schraubenzieher in diese Richtung bearbeiten. Das ganze sollte aber ohne Funken von statten gehen !P

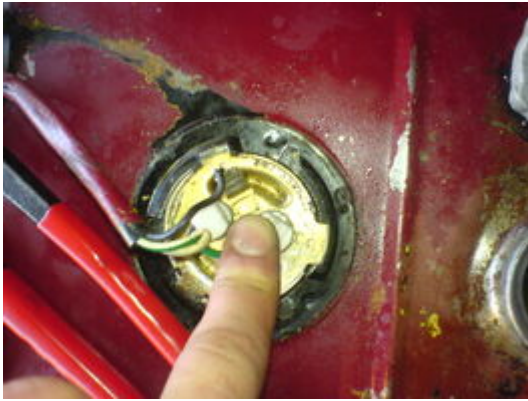
Wenn alles in der richtigen Position ist

kann man den Tankgeber anheben und zumindest schon mal an die Kabel um zu messen. Hebt man ihn weit genug an, kann man erkennen, welche Kabel zum Messwiderstand gehen, dieser sollte dann bei abgesteckten Kabeln gemessen werden und im Kilo-Ohm-Bereich liegen (Weiss den genauen Messwert leider nicht mehr).

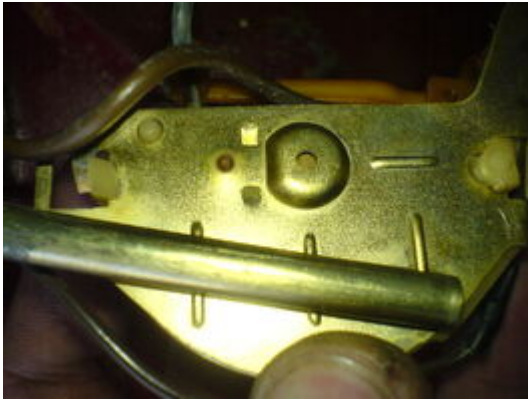
Geschafft, man hat ihn raus und in der Hand

Man kann nun mal folgendes versuchen, wenn man ihn von der Plastikseite anschaut:

Man schaltet die Zündung ein, und hebt den Schwimmer per Hand gefühlvoll nach oben. Nun sollte der Tankgeber eigentlich schon was anzeigen.

Falls nicht, den Tankgeber in alle Richtungen ein wenig drücken und sehen, ob sich auf der Tankanzeige was tut.

Mann kann dabei auch mal einen Blick werfen, ob die Abtastfeder, die sich bei Schwimmerveränderung auf dem Messwiderstand (diesem gewickelten Draht) bewegen sollte, auch Kontakt hat und alles in Ordnung ist.

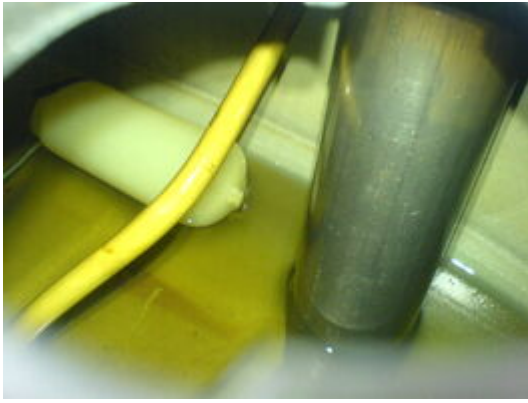
Nach ziemlich langer Probiererei und hin und her ist das wohl die einzig mögliche Einbauposition gewesen:

Ja, das ist das gleiche Bild wie Anfangs, aber beim rausnehmen habe ich keines gemacht, das sind beide vom einbauen !

Das blöde ist, will man nicht mit roher Gewalt rangehen, ist der Schwimmer in diese Position nur durch anheben bis an die Tankdecke und hindrehen zu bekommen.

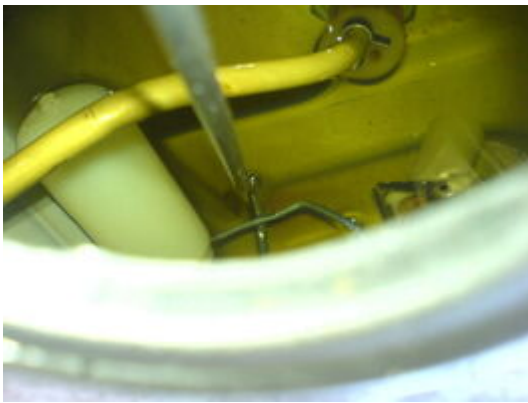
Also rein, mit dem Stab, rein mit dem Schwimmer, diesen anheben und über dieses geschwungene Röhrrchen hindrehen.

Ich hab den da mit bloßer Hand aber nicht hingebacht, dazu musste ein Hilfsmittel her, das war bei mir ein dünner Alustab, den ich am Ende ein bisschen nach oben gebogen hab.
